Werner Meyer

Burgen von A bis Z

Burgenlexikon der Regio

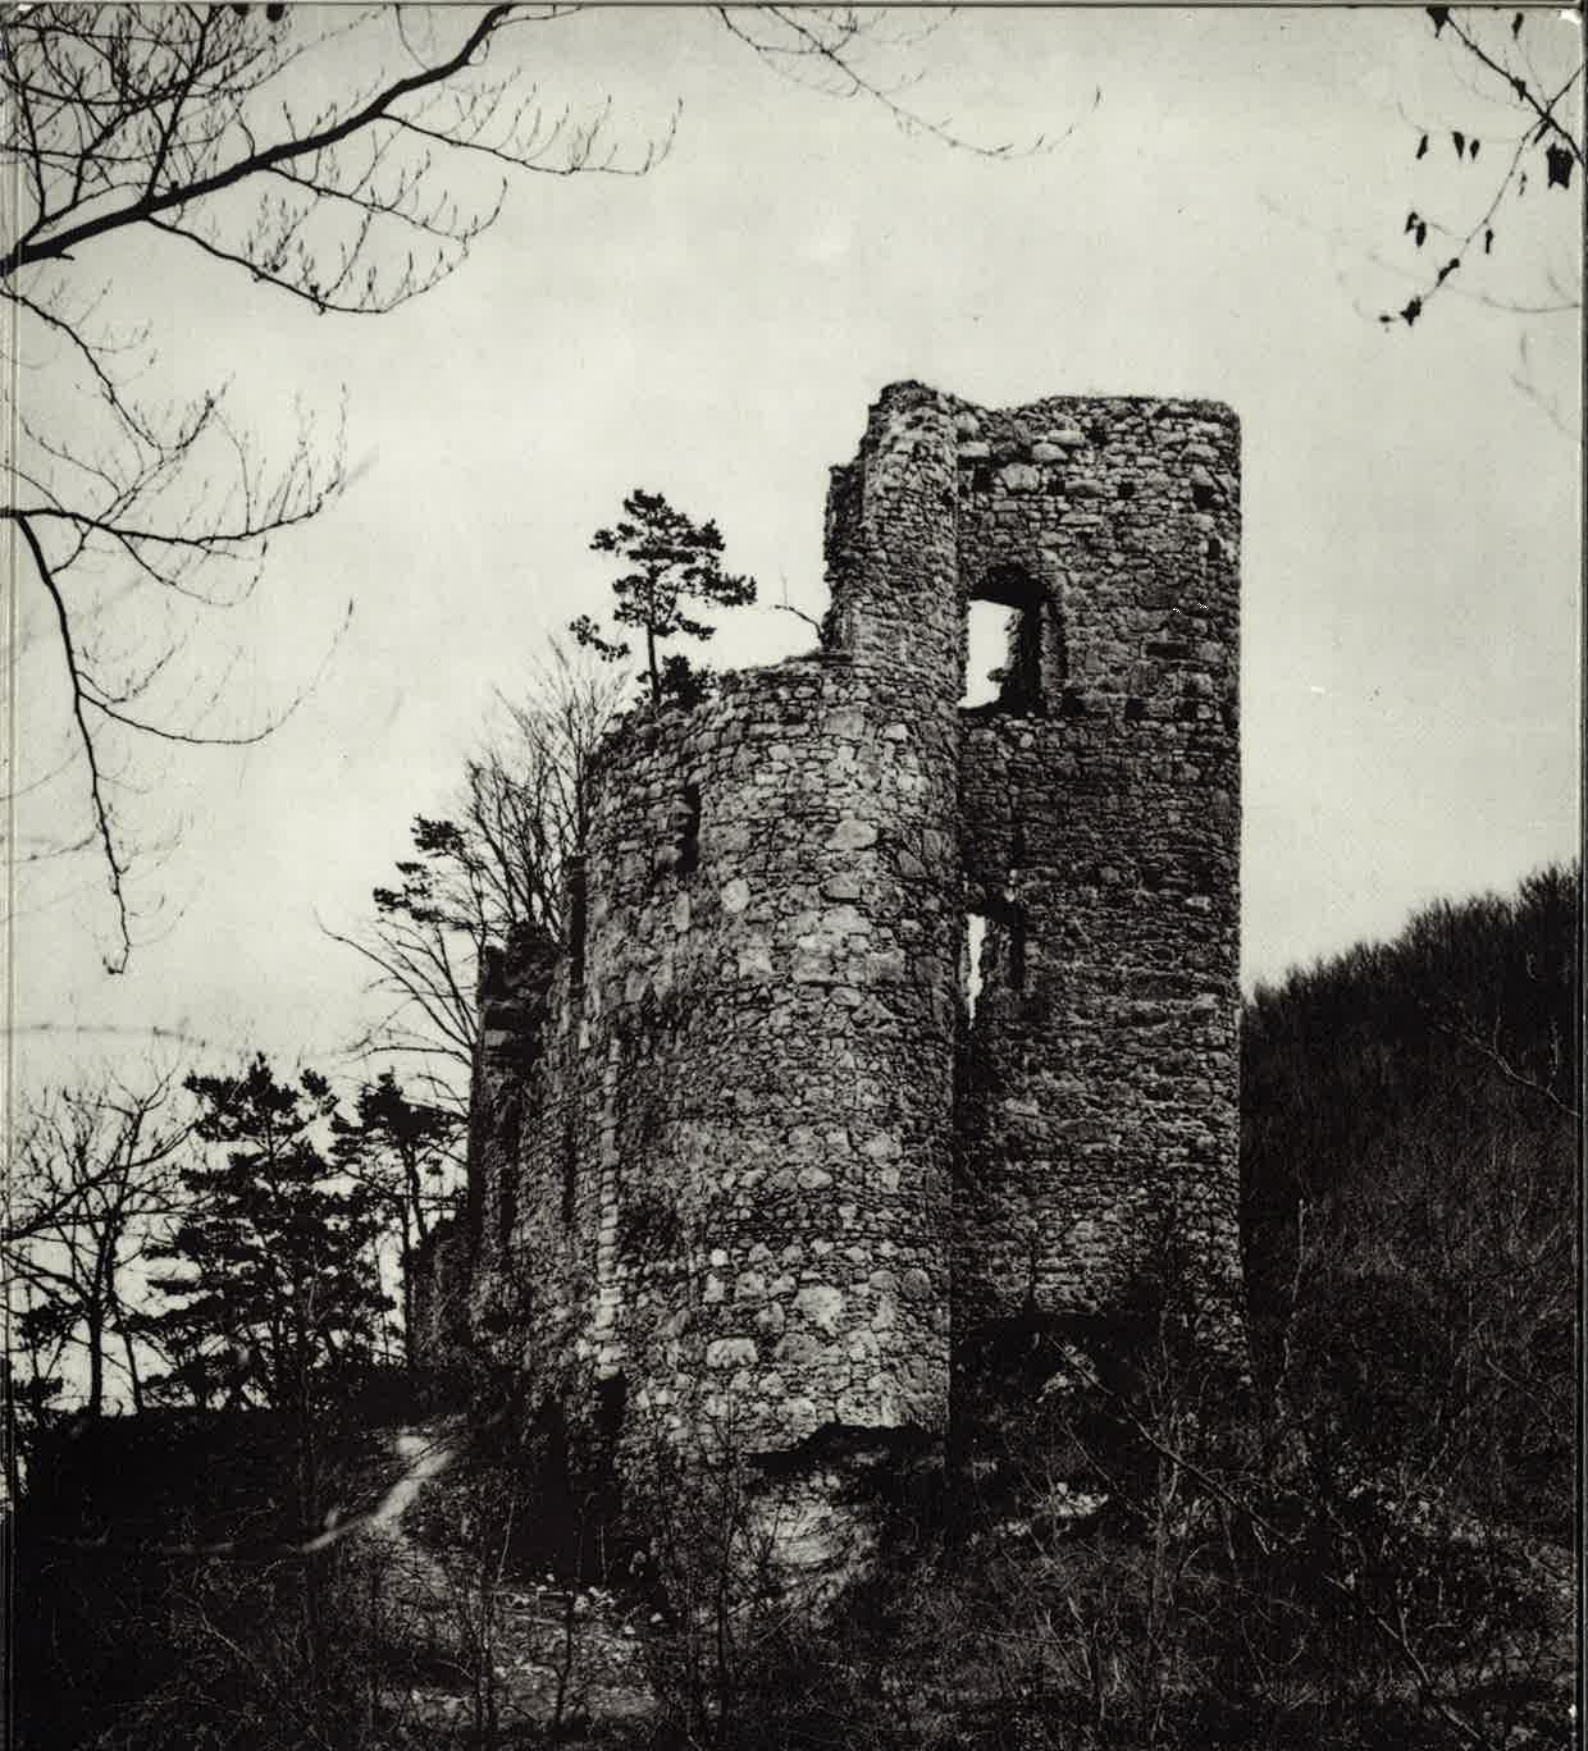
Farnsburg, Gesamtansicht von E. Zustand um 1750, nach E. Büchel (Kunstmuseum Basel, Kupferstichkabinett).

Ausgedehnte Burgruine in markanter Spornlage am südöstl. Rande des Farnsberges zwischen Gelterkinden und Buus. 1930/31 sind Teile der unter Schutt begrabenen Burgruine freigelegt und restauriert worden. Vom Bergmassiv wird die Anlage durch einen breiten Halsgraben (2) abgeschnitten. An dessen nordwestl. Mündung Spuren einer Traverse (3), an der südöstl. die Reste der äusseren Torbefestigung. Diese sind über den Burgweg erreichbar, der vom Hofgut Farnsburg heran der E-Flanke des Farnsberges entlang zur Ruine emporsteigt. Jenseits eines äusseren, nun ausgeebneten Torgrabens eine vorgeschobene Barbakane, bestehend aus Torbau und flankierendem Halbrundturm (1). Von der Barbakane aus gelangt man über einen zweiten, in den Fels gehauenen Torgraben, ebenfalls mit Traverse versehen (4), zum inneren Tor (5). Dieses heute bis auf die Funda-

mente abgetragen. Es bestand gemäss alten Abbildungen aus einem vorspringenden Vierecktturm mit Pultdach. Durch das Tor betritt man den weitläufigen Bezirk der Vorburg. Diese war von einem turmbewehrten Bering umgeben, von dem allerdings nur geringe Reste erhalten sind (6). In der S-Ecke ein starker Rundturm, der sog. «Bettelturm» (7). Ein halbrunder, jetzt weitgehend abgetragener Schalenturm erhob sich in der Mitte des SE-Berings (8). Im Innern der Vorburg lehnten sich verschiedene, nur in dürftigen Resten erhaltene Gebäude an die Ringmauer an, ein sog. «Wachthaus» in Tornähe (9) und in der NE-Ecke ein Wohntrakt, der mit der Behausung der Dienstmännenfamilie Zielempe identifiziert wird (10). Vor der N-Front der Ringmauer Reste einer schmalen Zwingeranlage für eine Poterne (11). Die Kernburg erstreckt sich als mehrteiliger Baukomplex über das erhöhte W-Areal der Anlage. Gegen die Grabenseite hin wird sie durch eine starke, heute noch aufrechte Schildmauer von 3 m Dicke geschützt (12). Zugang zur Kernburg über einen um 180 Grad abgewinkelten Zwingeraufgang, die sog. «lange Stiege» (13). An deren Wendepunkt ein massiver Rundturm, der «Blaue Turm» (14). Von diesem aus führt eine Nebentüre zur Zisternenanlage (15). Am oberen Ende der langen Stiege das innerste Tor (16), davor ein tiefer, ausgemauerter Grabeneinschnitt.

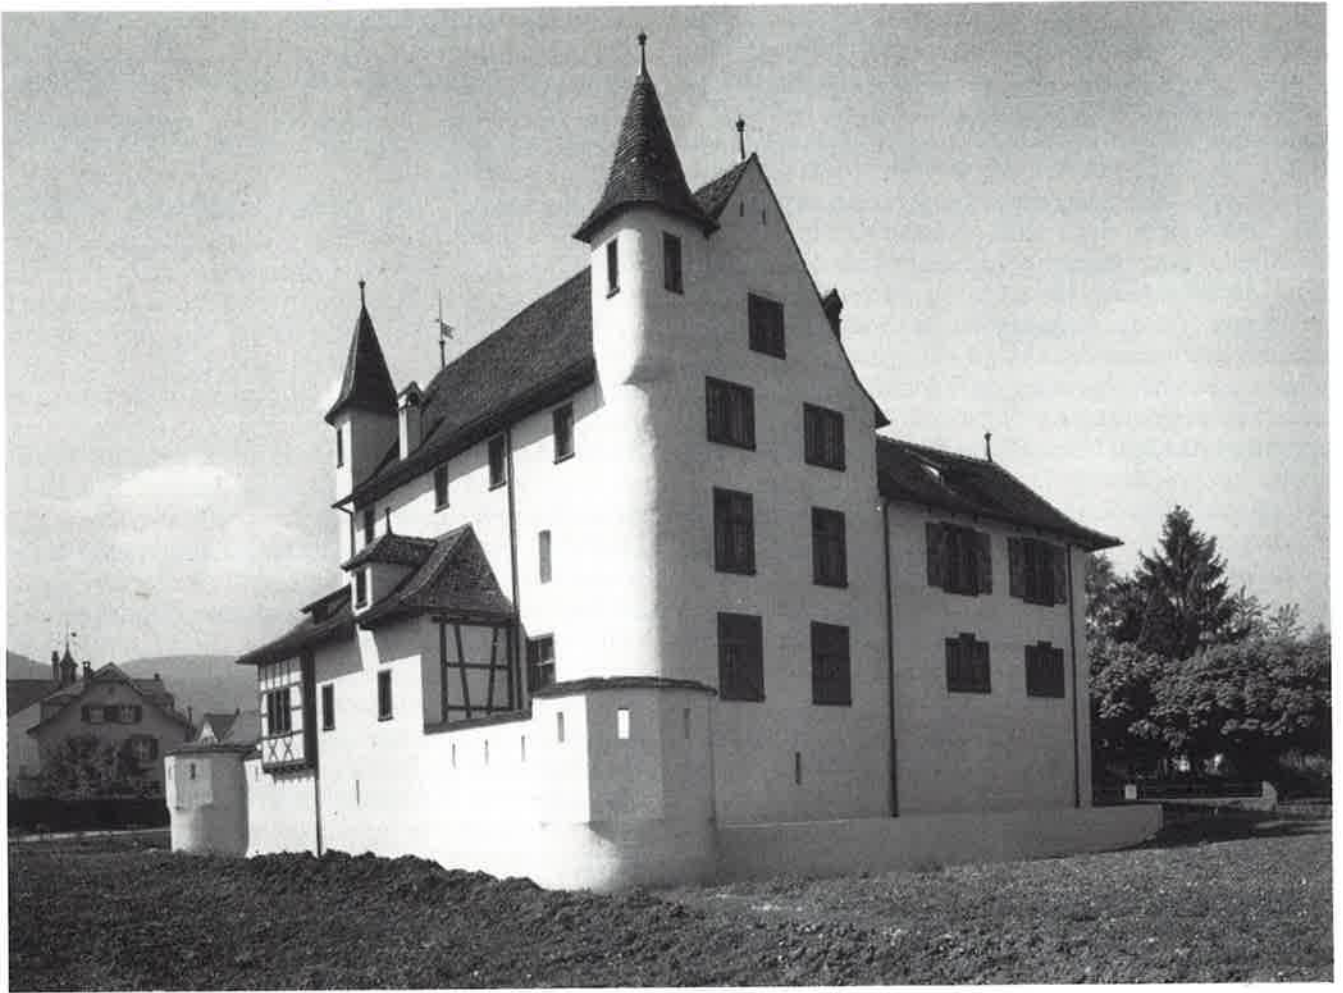
Pratteln, Gesamtansicht von NE. Bering und Pfefferbüchsen rekonstruiert. (Kant. Denkmalpflege BL).

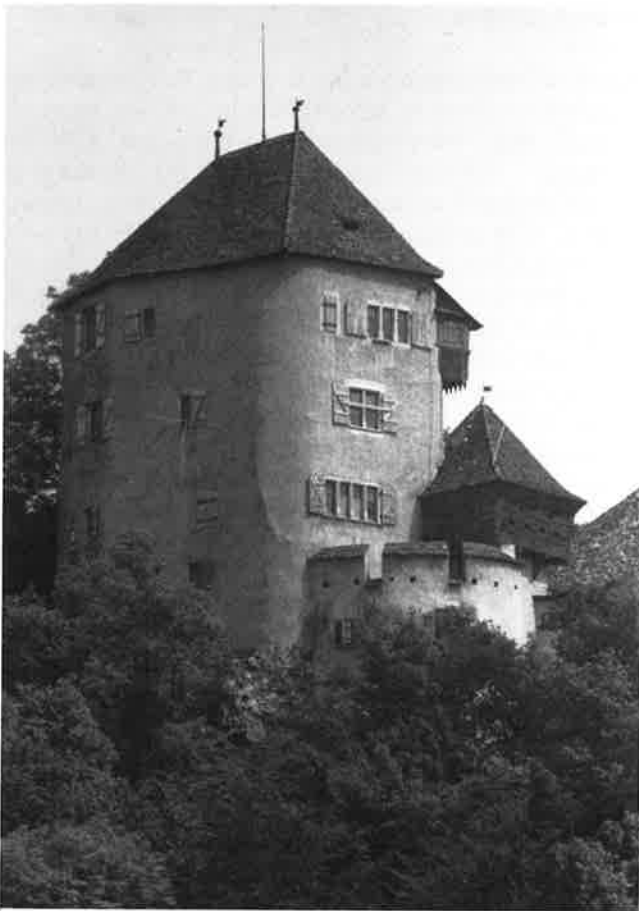
Wildenstein, Kernburg mit Wohnturm und Zwinger.
